Revista Cubana de Urología

Fractura espontánea de catéter doble J Reporte de nuevo caso

Servicio de Urología. Instituto de Nefrología Abelardo Buch López. La Habana, Cuba.

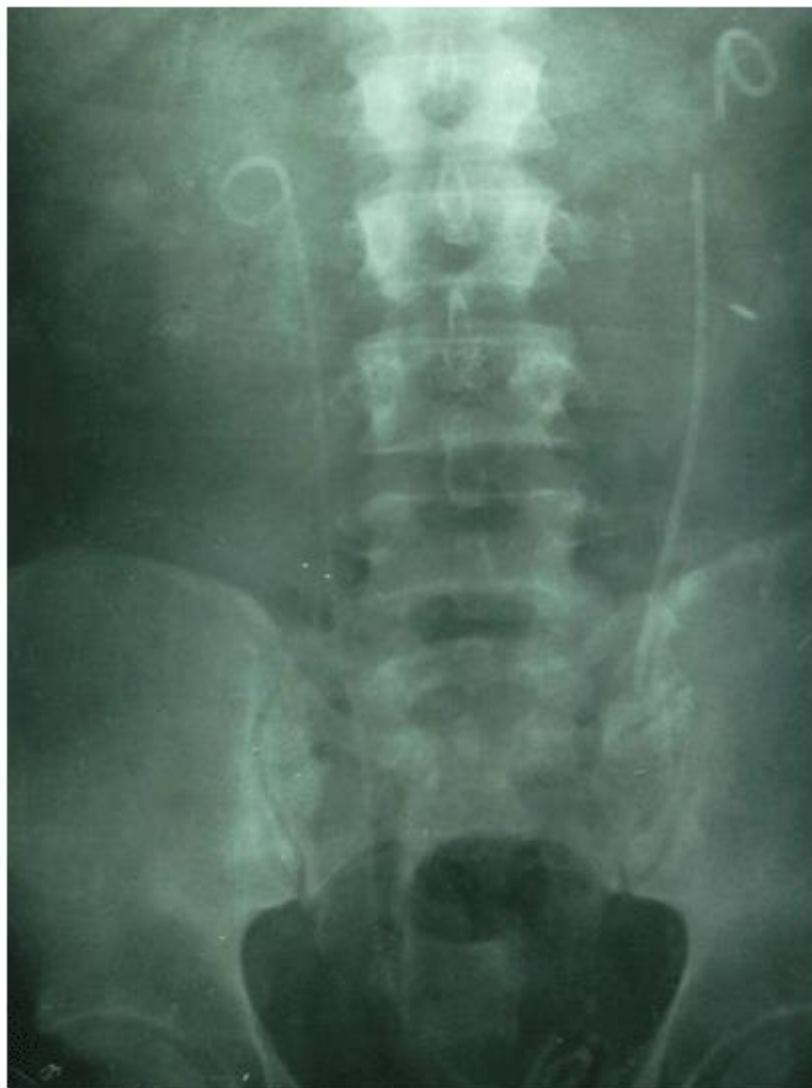
Fig. 1. Radiografía Simple que muestra el doble J izquierdo fragmentado en 3 porciones, con un doble J insertado en el lado derecho de características normales.

Se trató de un paciente masculino, de 40 años de edad, con obesidad importante (>120 Kg) e historia de hiperuricemia e hiperuricosuria diagnosticada unos meses antes de acudir en franca anuria obstructiva, con cifras de creatinina elevadas e hidronefrosis bilateral al momento de su admisión urgente en nuestro centro. Es valorado en la guardia y se le colocó en cada uréter un catéter JJ, ambos de igual fabricante, lote de fabricación y fecha de caducidad. El proceder se realizó bajo anestesia general orotraqueal. El paciente evoluciona satisfactoriamente y se obtiene una diuresis postobstructiva importante y en 4 días las cifras de creatinina regresaron a sus valores normales. Se impone tratamiento higieno-dietético y se indica alopurinol y monitoreo del pH urinario. Se le dio alta al paciente y acudió a la consulta de seguimiento planificada. Dos meses más tarde presentó un cólico nefrítico izquierdo. Se realizaron estudios radiológicos de urgencia, encontrando que el catéter DOBLE J izquierdo estaba fracturado en tres fragmentos ([figura 1](#)). Se lleva a Salón de operaciones y se realizó extracción del DOBLE J distal mediante cistoscopia, los fragmentos que migraron proximalmente a cavidades renales se retiraron con ureteroscopía. Se colocó un nuevo catéter DOBLE J con guía externa, el cual se retiró en una semana. (Fig. 3) El paciente evoluciona satisfactoriamente y es dado de alta con seguimiento ambulatorio.
