Expulsión de punta distal bilateral de prótesis penéana hidráulica a través del glande

Ejection of Bilateral Distal Tip of Hydraulic Penile Prosthesis Through the Glans

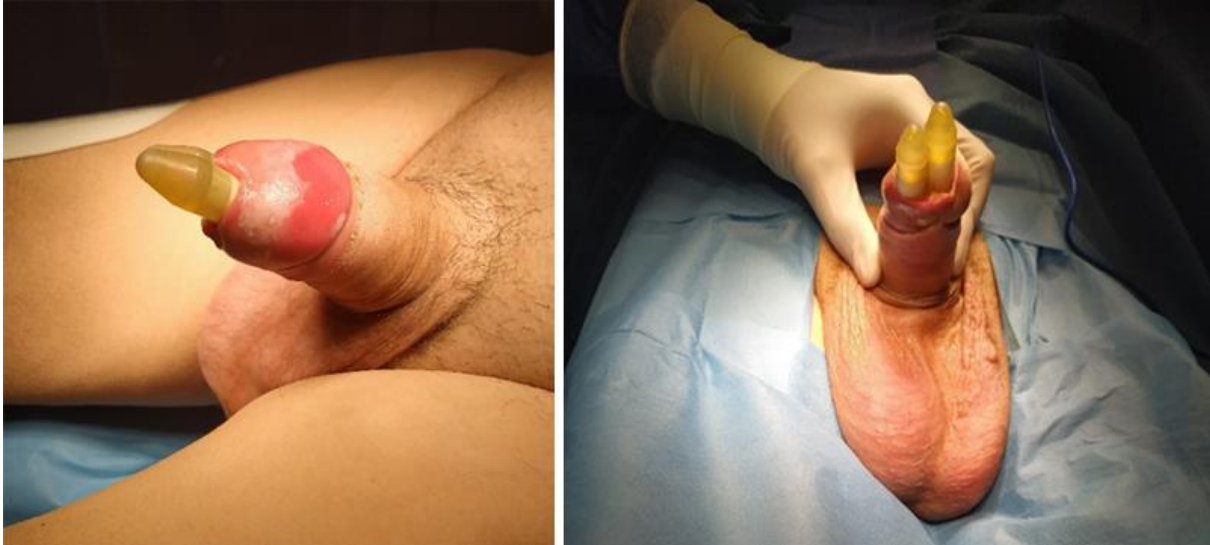
Tras pérdida de seguimiento, acudió en 2022 a urgencias por disuria y molestias en el glande, refiriendo extrusión de cilindro protésico izquierdo desde hace tres meses y del derecho desde hace un mes, sin haber consultado por este motivo previamente. El paciente expuso que no sintió dolor ni sangrado tras la extrusión, y decidió acudir a urgencias por recomendación de su hija al identificar la expulsión de los cilindros. Tras la valoración clínica se objetivó una expulsión distal bilateral de la prótesis hidráulica en el glande, siendo imposible la localización del meato uretral ([Fig. 1](#)).

Fig. 1- Extrusión bilateral de punta del dispositivo protésico.

Dada la evolución crónica del caso clínico y la expulsión evidente a simple vista, se optó por omitir la valoración con prueba de imagen y se consensuó con el equipo de andrología la realización de una intervención quirúrgica urgente, para extraer el dispositivo protésico, lavado de la cavidad y exploración bajo anestesia general. Previamente a su inicio, se tomaron muestras con una torunda del exudado de las mucosas circundantes para su cultivo bacteriológico, y se cubrió al paciente con antibioterapia profiláctica con *amoxicilina/clavulánico* (1g/200mg), que se mantuvo durante todo el ingreso (administrado cada 8 horas) y en domicilio hasta completar una pauta de 10 días.

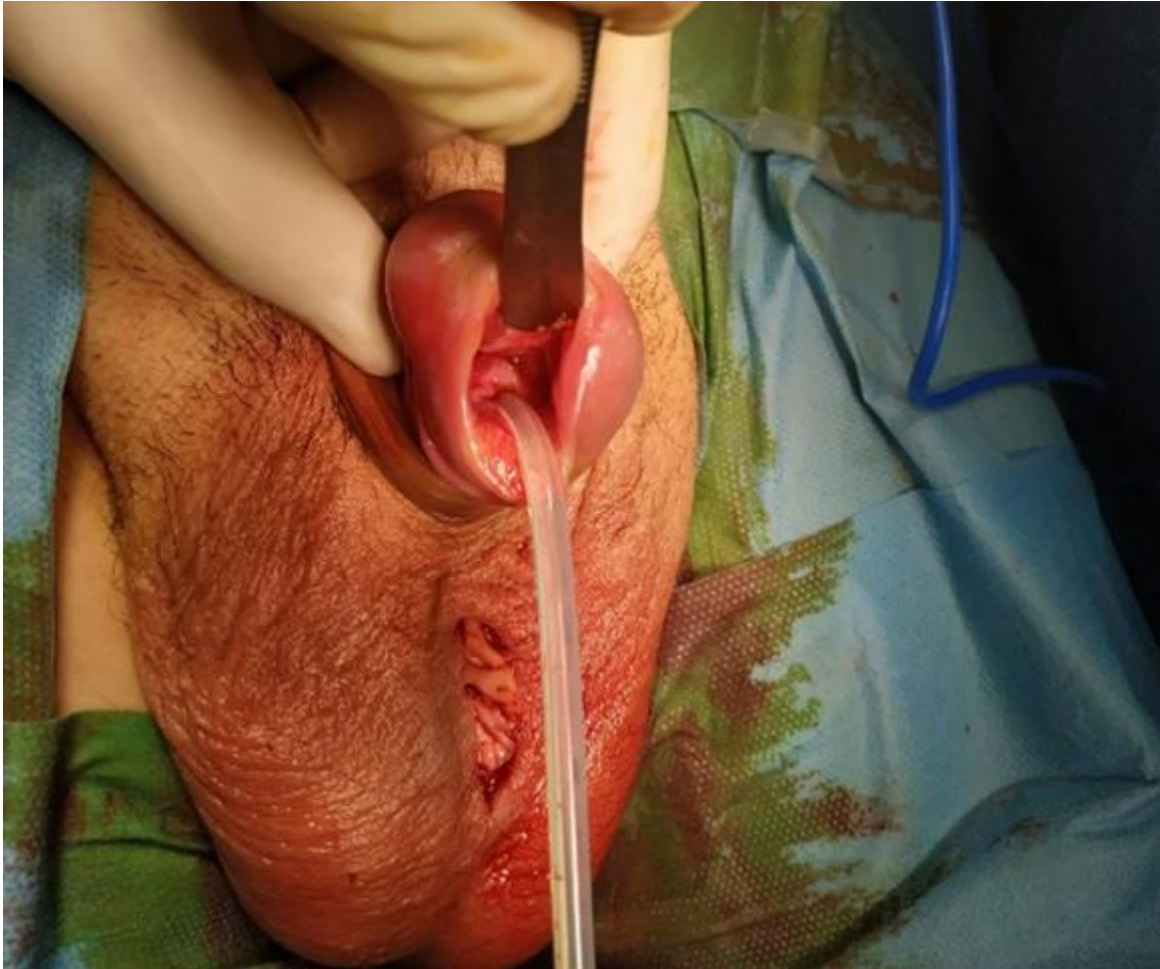
Fig. 5- Identificación de meato urinario en cavidad del glande.

Tras la exteriorización del dispositivo, se efectuó una exploración de la lesión del glande, identificándose a 2cm de la superficie el orificio uretral. Tras una revisión exhaustiva de la cavidad restante tras la remoción del dispositivo, no se objetivaron puntos de lesión uretral adicionales. Se valoró en el quirófano la colocación de una cistostomía suprapúbica versus sondaje uretral, y finalmente se decidió realizar un intento de cateterización uretral dadas las características favorables ante la ausencia aparente de lesiones en uretra proximal. Se colocó una sonda vesical *Foley* calibre 14Ch sin complicaciones, con recogida de muestra de orina para cultivo bacteriológico ([Fig. 5](#)).

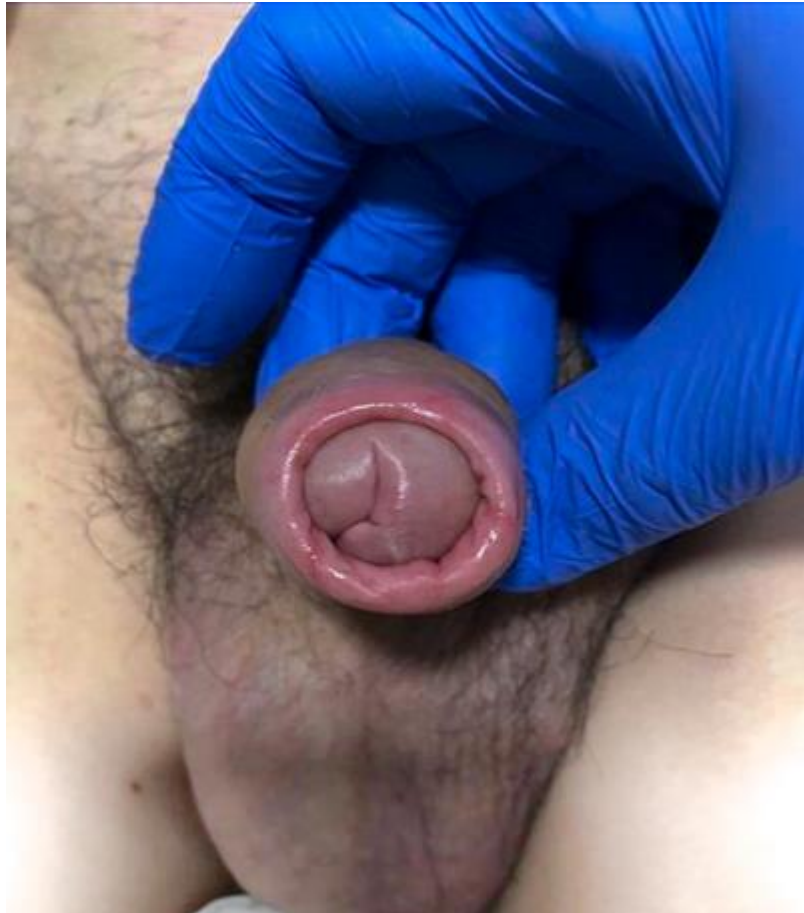
Fig. 6- Resultado estético al mes y medio de intervención.

Tras un mes de la cirugía, se procedió a retirada de sonda vesical y valoración por parte de la unidad de urología funcional para evaluar el estado de la uretra tras la cirugía previa ([Fig. 6](#)).
